## Étude et cartographie de l'aléa « Versant rocheux sous-cavé » Maurecourt(78)

Novembre 2017

# Étude et cartographie de l'aléa " versants rocheux sous cavés " – Maurecourt (78)

n° d'affaire : C17PR0007

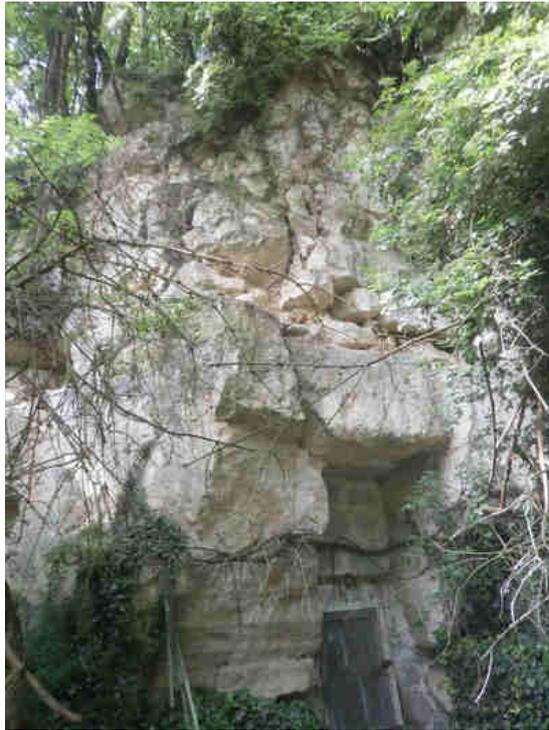
Illustration 4 : Front rocheux : Calcaire grossier surmonté par les Marnes et Caillasses (2 rue de l'Hautil)

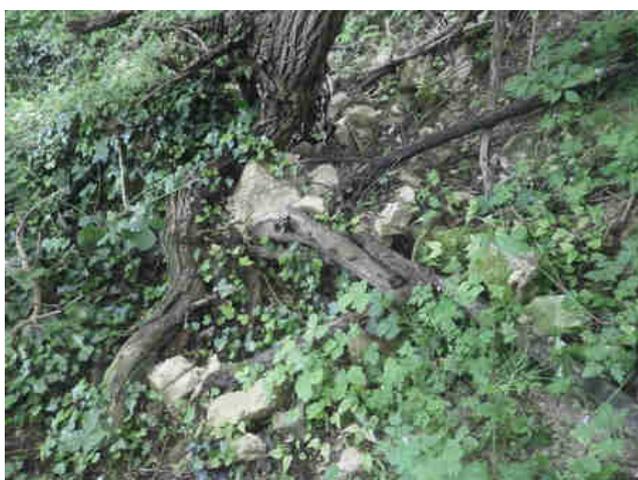
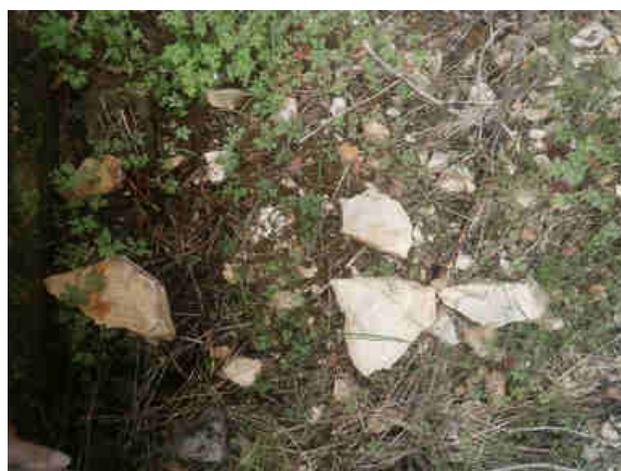
- les chutes de pierres et de petits blocs : les volumes concernés sont inférieurs ou de l'ordre du décimètre cube. Ils peuvent provenir de toutes les hauteurs du front rocheux (illustration 5).

Illustration 5: Petits blocs (gauche : 12 rue du Faye, droite : 2 rue de l'Hautil)

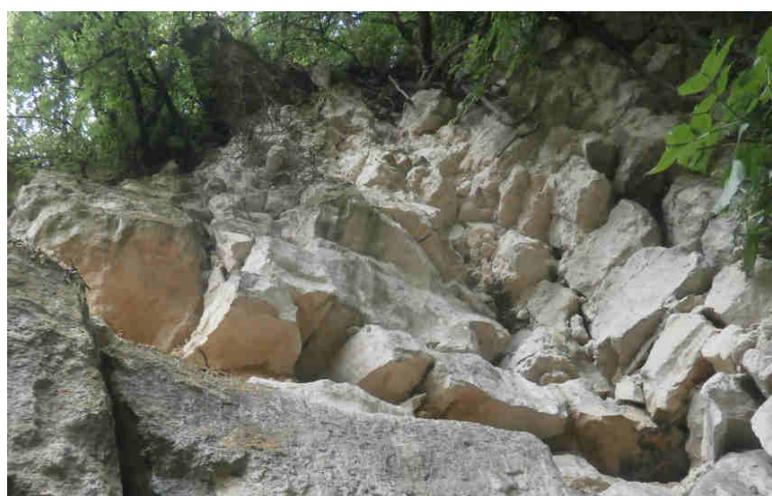
- les chutes de blocs : les volumes concernés sont supérieurs au décimètre cube mais restent inférieurs au mètre cube (illustration 6) ;

Illustration 6: Blocs instables (15 rue du Faye)

proviennent essentiellement des parties superficielles et altérées du front rocheux (Marnes et Caillasses) et accessoirement des entrées des cavités.

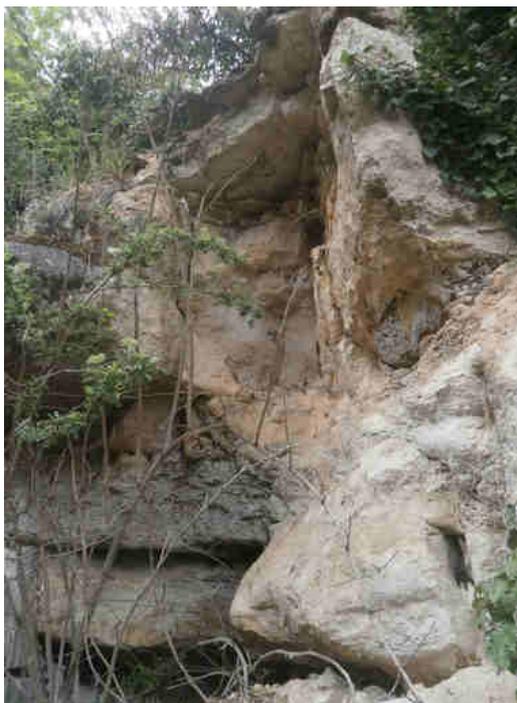
- les gros blocs ou masses : les volumes concernés sont supérieurs au mètre cube

*Illustration 7 : trace d'un gros bloc tombé au 2 rue de l'Hautil*

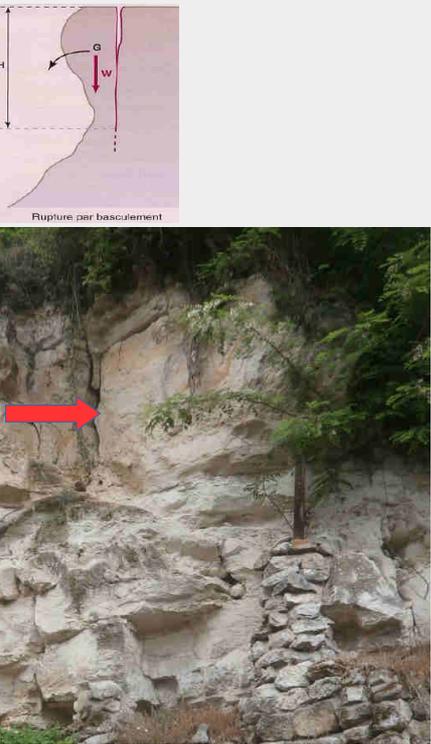
| Instabilités | Configuration | Processus | Indices d'évolution |
|---|--|---|---|
| Basculement de bloc, déversement | <p>Rupture par basculement</p> <p>Illustration 9: 2 rue de l'Hautil</p> | <p>Processus progressif de déplacement d'une colonne, sous l'effet de la gravité et d'une chute de résistance du pied.</p> | <p>Ouvertures de fissures arrières et latérales.<br/>Fissuration de la base, écaillage coté vide.<br/>Déformation d'ensemble.</p> |

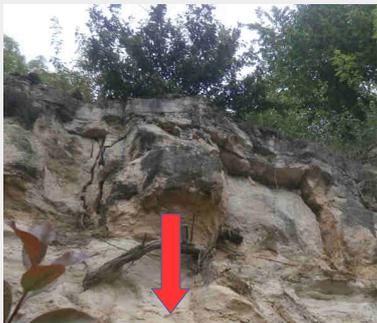
| <p>Rupture de surplomb</p> | <p><i>Illustration 10: 2 rue de l'Hautil</i></p> | <p>Rupture par traction et cisaillement d'une masse rocheuse en surplomb</p> | <p>Peu perceptible à l'examen visuel.</p> |

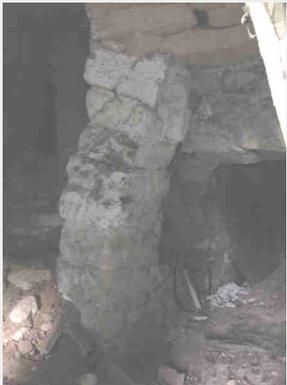
| <p>Rupture en compression d'un pilier</p> | <p><i>Illustration 12 : 12 rue du Faye</i></p> | <p>Écrasement par excès de contrainte : pilier soumis à une charge excédant la résistance à la compression du matériau le constituant.</p> | <p>Dégradation du pilier (écaillage, fissures...), rupture brutale.</p> |

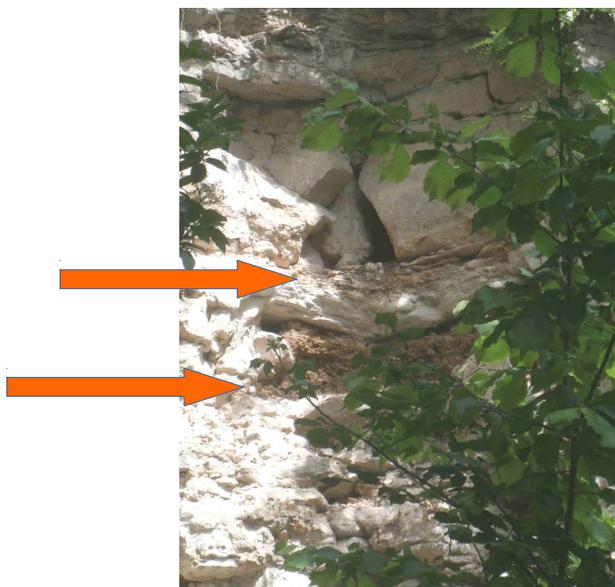
Sur la commune de Maurecourt, de nombreux karsts (dissolution naturelle) à développement horizontal se sont développés dans le massif rocheux. Ils sont généralement comblés de matériaux argileux ocre à marron. La présence de karst formant des puits naturels comblés par des matériaux argileux pouvant déboucher suite à l'ouverture d'un vide ou de venues d'eau est notamment mise en avant par l'IGC.

Illustration 14: présence de karsts dans le massif (15 rue de Faye)

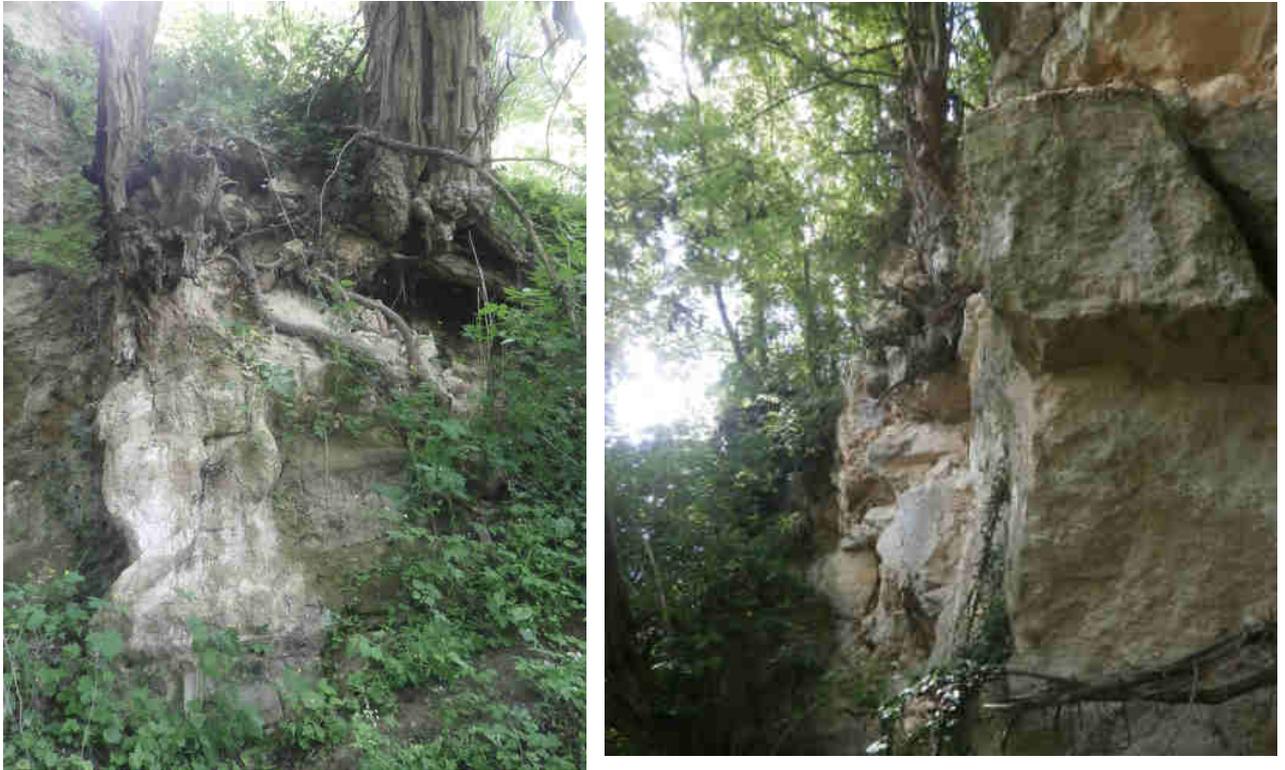
*Illustration 14 : présence de végétation (racines qui contribuent à l'élargissement des fissures et la chute de pierres et de blocs) – 12 rue du Fay (gauche) et 15 rue du Fay (droite),*

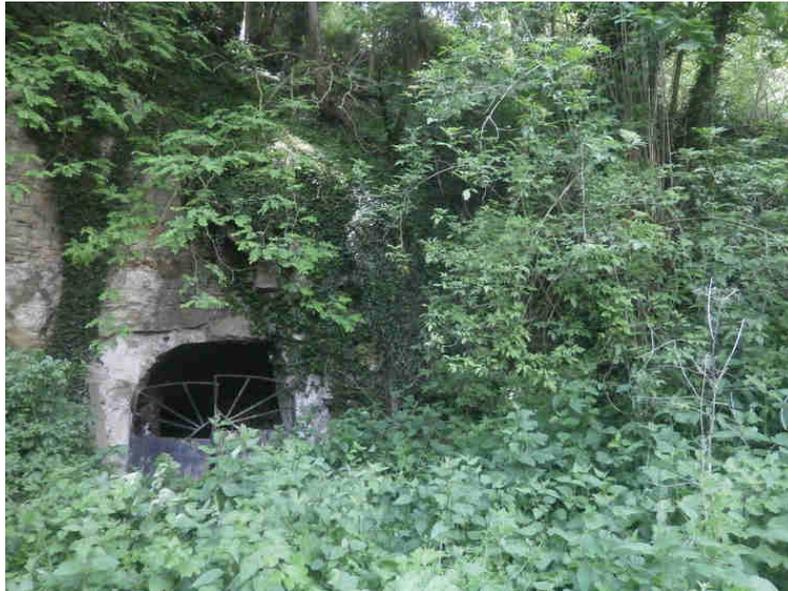
- éléments tombés en pied parfois enlevés par les propriétaires et/ou faible connaissance par ceux-ci de l'historique du front rocheux sur leur parcelle du fait de leur arrivée récente,
- présence de végétation parfois très dense recouvrant le front rocheux ne permettant pas l'observation de la fracturation et la présence éventuelle de blocs instables (illustration 16),

*Illustration 15: présence de végétation dense (chemin communal)*

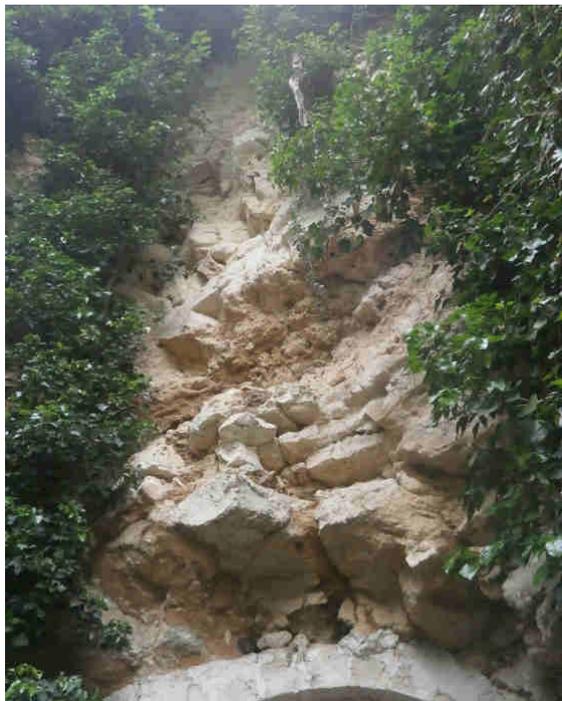
Selon les secteurs, sous la couche de terre végétale sommitale, les affleurements permettent de distinguer un substratum rocheux constitué de marnes et caillasse et calcaire grossier qui par endroit est dans un état d'altération très avancé.

*Illustration 16: altération du massif calcaire (12 rue de Faye)*

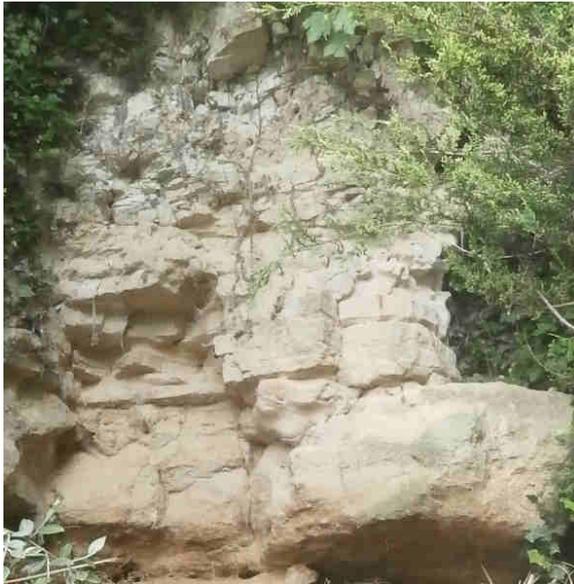
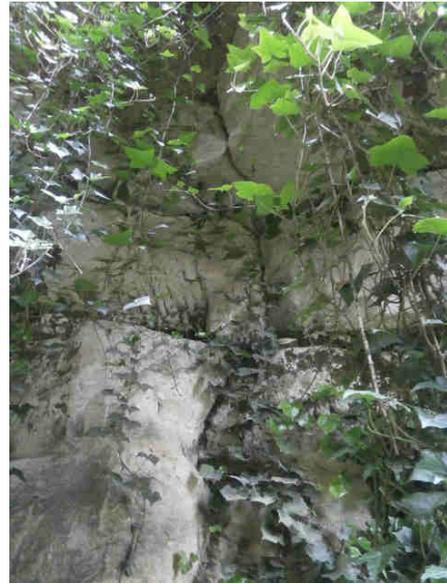
Le massif est fortement dégradé : une fracturation prononcée découpe les bancs en blocs prismatiques et des pierres et blocs et masses instables sont visibles.

Illustration 17 : massif fracturé, blocs prédécoupés (gauche : 14 rue du Faye, droite : 12 rue de Faye)

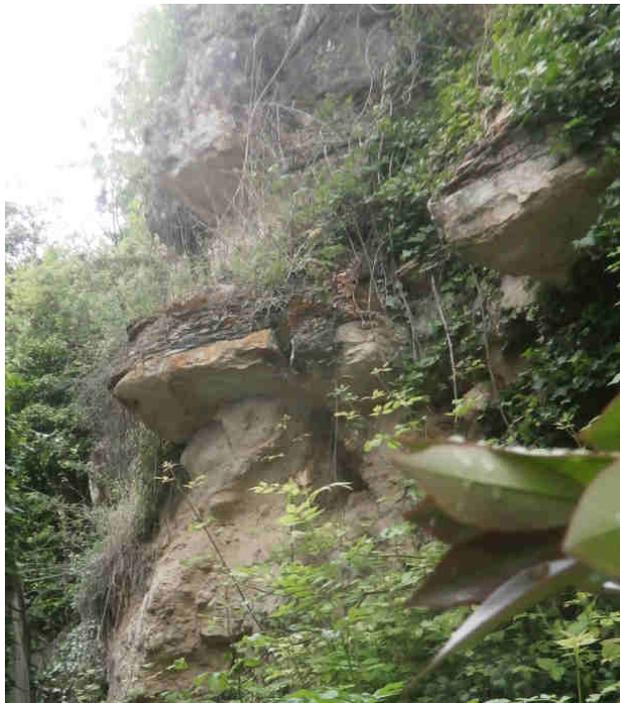
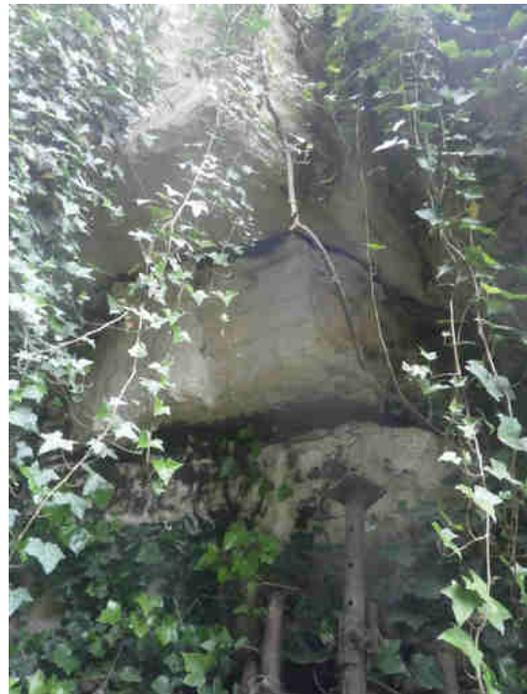
Illustration 18 : Blocs et masse instables (gauche : 2 rue de l'Hautil, droite : 12 rue de Faye)
