## Étude et cartographie de l'aléa « Versant rocheux sous-cavé » Maurecourt(78)

Novembre 2017

# Étude et cartographie de l'aléa " versants rocheux sous cavés " – Maurecourt (78)

n° d'affaire : C17PR0007

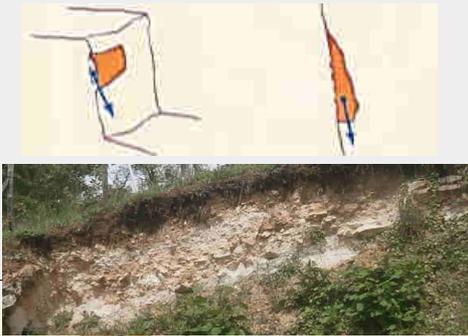
| Instabilités | Configuration | Processus | Indices d'évolution |
|---|--|---|---|
| Dégradations superficielles | | <p>Décollement et rupture de petits fragments de roche, occasionnant chutes de pierres liés à l'altération du rocher par les venues d'eau, le gel....</p> | <p>Écaillage, délitage....</p> |
